***Restauration de l'ensemble du panneau décoratif en céramique comprenant ses parties extérieure et intérieure en céramique réalisé en 1965 par Roger Capron.***

*Ce panneau situé au rez-de-chaussée de l'ancienne Maison de l'agriculture, bâtiment conçu par l'architecte Joseph Massota est aujourd'hui devenu le Conseil Départemental du Gard - Hôtel du département.*

***Travaux effectués de septembre 2025 à mars 2026.***

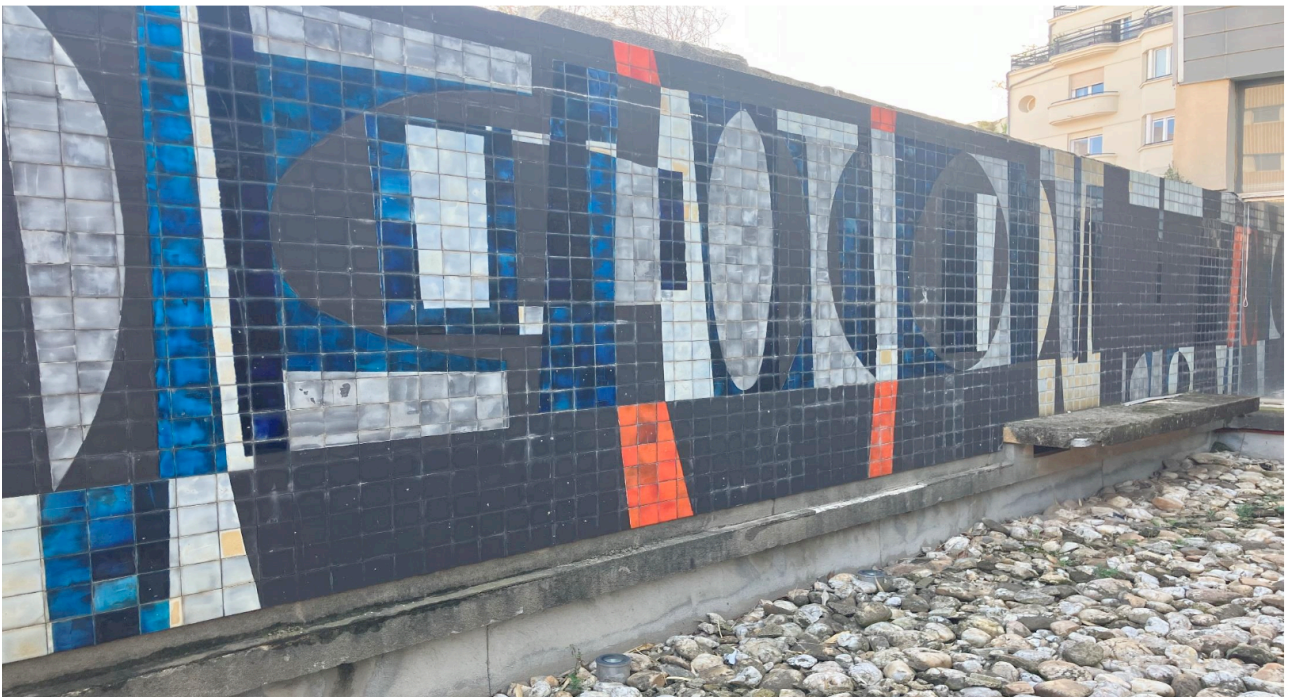
### ***Partie extérieure avant travaux***

*La partie extérieure du panneau décoratif, dans le prolongement de la partie intérieure, est composée de 2 484 carreaux en grès cérame noir. Certains ont été laissés bruts, tandis que d'autres ont été émaillés, monochromes et/ou polychromes sur engobe blanc.*

*L'ensemble est installé sur un mur vertical de 2,30 m de hauteur et de 10,80 m de largeur, représentant une surface totale de 24,84 m<sup>2</sup>.*

*Le panneau présente un état de conservation altéré, tant sur le plan structurel qu'esthétique. L'examen macroscopique met en évidence un encrassement superficiel généralisé, consécutif à la dégradation du jointoiement des carreaux et des fentes apparues.*

*Le ruissellement des eaux pluviales, favorisé par l'absence de dispositif de protection au niveau de la partie horizontale supérieure du mur support, a entraîné une migration et une exsudation du liant adhésif.*

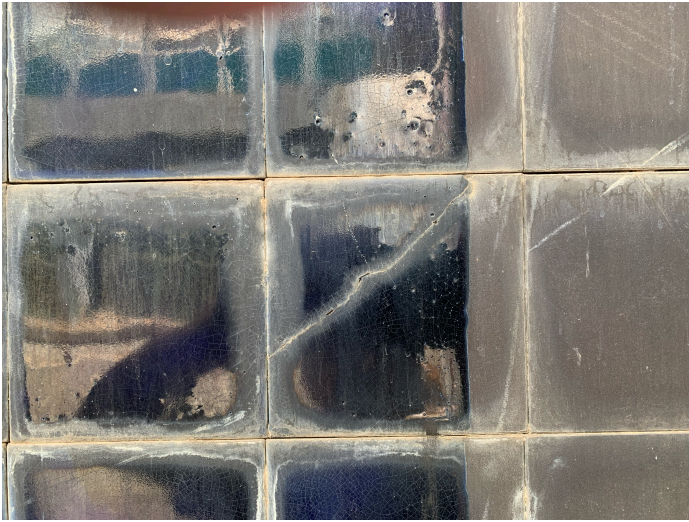
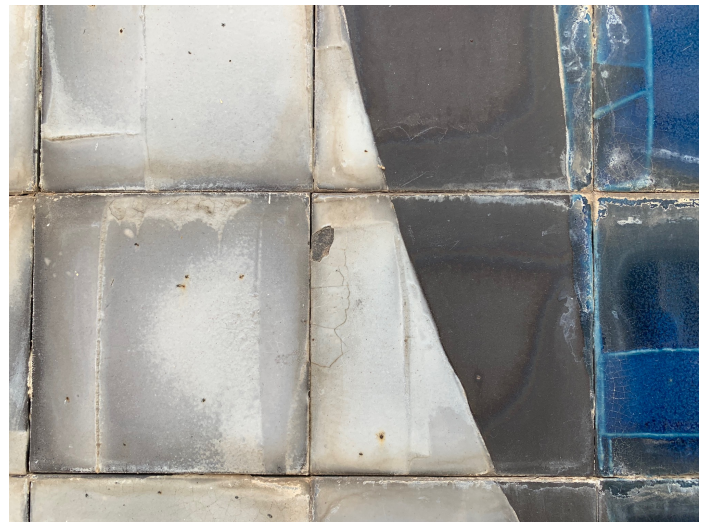
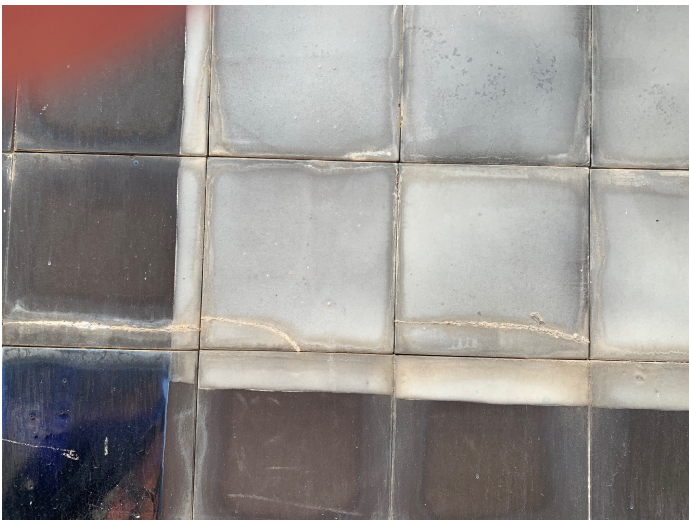
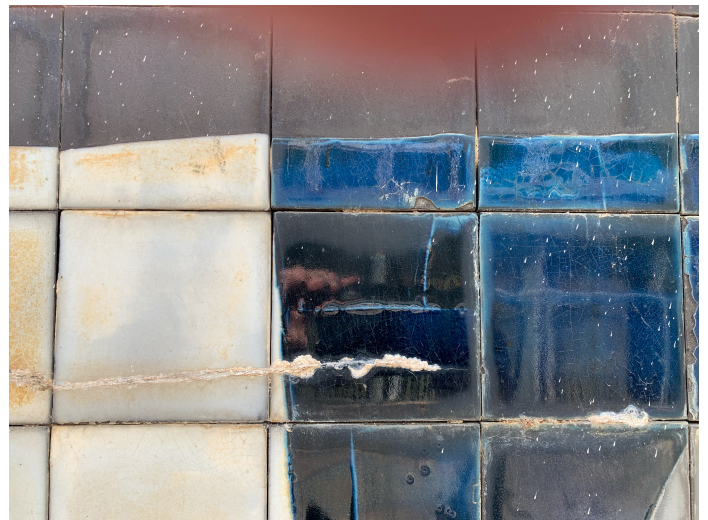
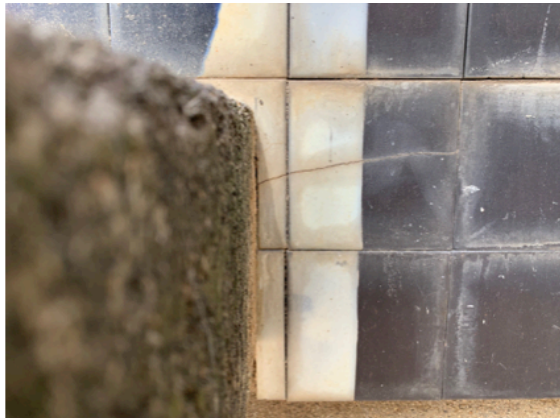
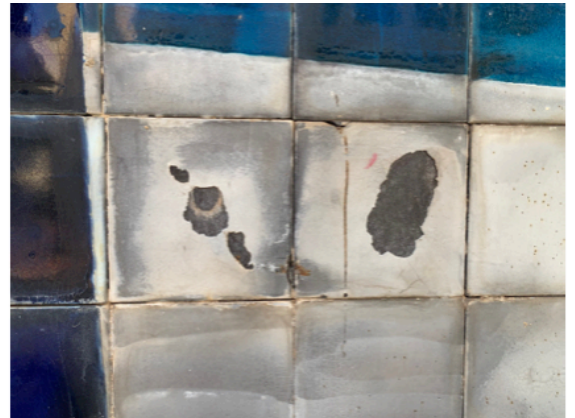
*Des altérations mécaniques sont également constatées, notamment des fissures dues aux tensions internes du support, ainsi que des lacunes et des pertes de matière qui compromettent la cohésion visuelle de l'ensemble.*

*L'absence de mise en œuvre initiale d'un joint de fractionnement — dispositif destiné à absorber et à répartir les contraintes mécaniques — a favorisé la concentration et la propagation des tensions internes. Cette défaillance a entraîné une fragilisation du support ainsi qu'une désolidarisation localisée des carreaux, se manifestant par des soulèvements ponctuels, des pertes de matière, des fissurations et des lacunes.*

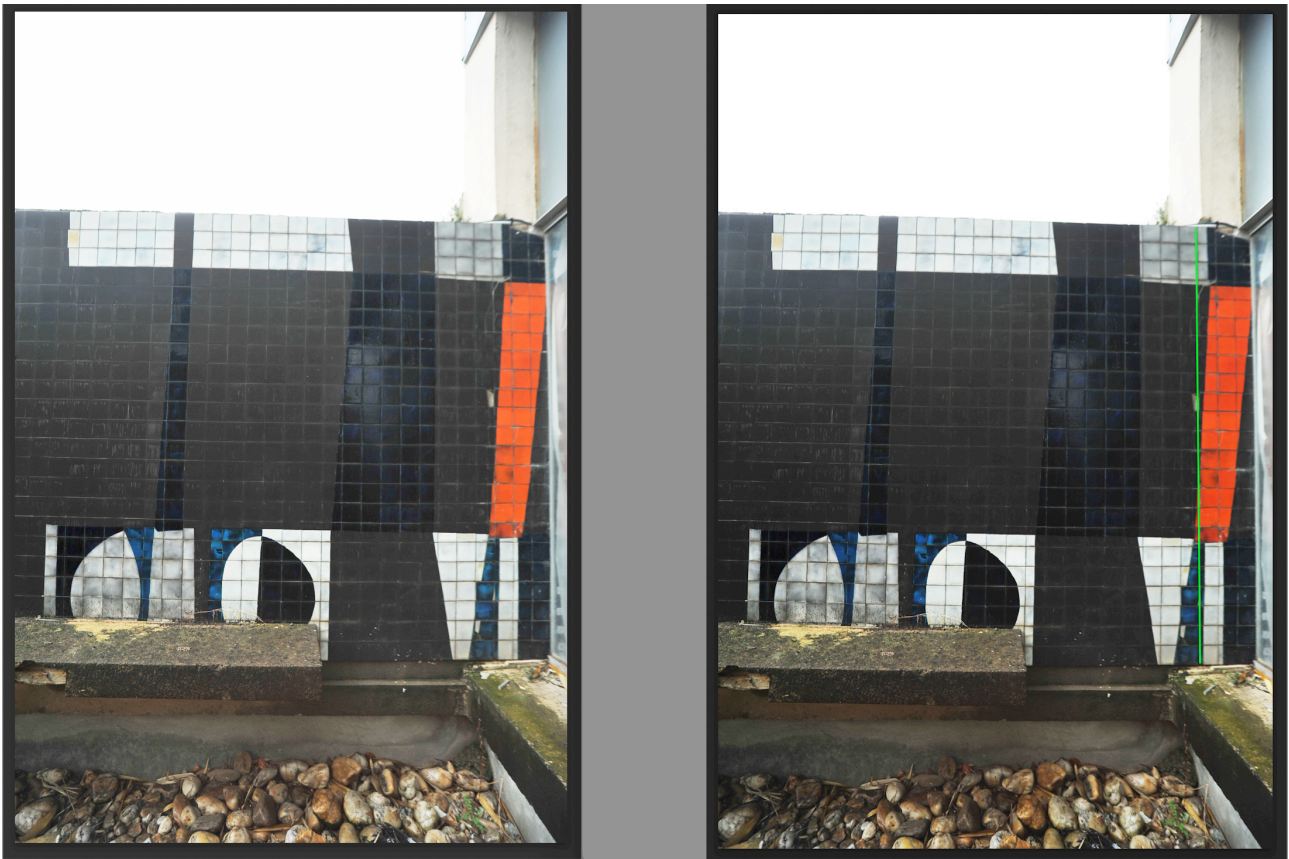
*En conséquence, les altérations se concentraient principalement dans la partie droite du panneau. Cette zone a d'autant plus souffert que la création ultérieure d'un joint de fractionnement au mur a provoqué la destruction de nombreux carreaux.*

*Si la partie intérieure a pu être restaurée de manière illusionniste, ce traitement ne présentant pas une durabilité suffisante en extérieur, les carreaux altérés de la partie extérieure ont été dégagés et restitués en céramique.*
