RAPPORT D'EXPERTISE D'UNE TABLE SIGNÉE ROGER CAPRON

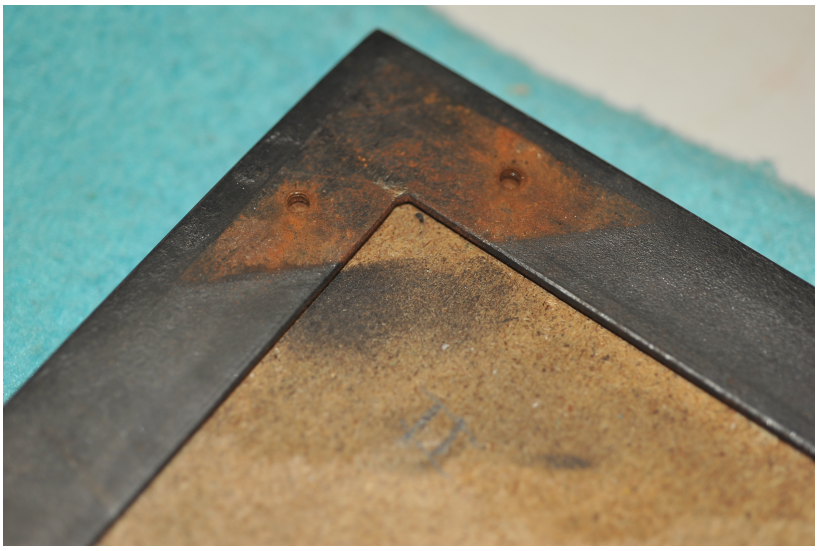
LE CADRE MÉTALLIQUE

Dimensions hors tout / traverses 410 mm X montants 1210 mm

Utilisation de **cornières** de 30 mm épaisseur 3,5 mm et de **fer plat** de 30 mm. épaisseur 3,40 mm.
L'aile horizontale de la **cornière** des montants et traverses est percée de 10 trous de diamètre 3,75 mm dans lesquels sont placées des vis à bois parfois à têtes plates, parfois à têtes cruciformes, parfois à têtes fraisées / respectivement 4 sur chaque montant et 1 sur chaque traverse qui relient le plateau en médium clair à l'origine couleur sable au cadre.

Concernant le **cadre,** la cornière de 30 mm utilisée n'a pas été peinte à l'intérieur.

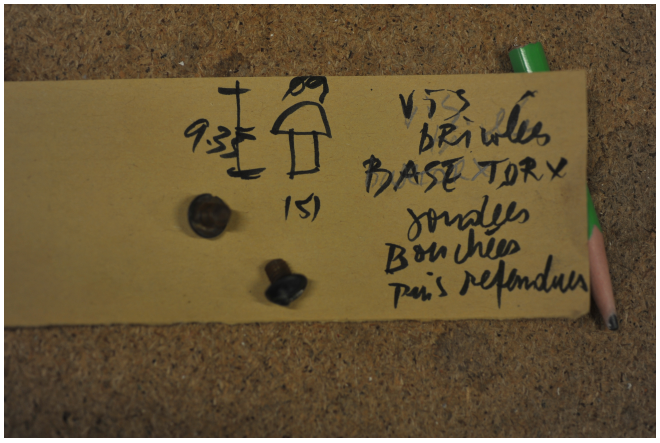
LES ANGLES

Aux **4 angles** de la ceinture métallique sont présents deux trous taraudés qui reçoivent chacun deux **vis à têtes rondes** / diamètre des têtes 9,35 mm / de longueur hors tout 9,83 mm / partie filetée 5,85 mm / diamètre des vis 5 mm.

Concernant les **vis métalliques fixant les pieds aux angles du cadre**, ce sont des vis à tête ronde TORX dont la tête ronde a été préalablement bouchée puis transformée en vis à tête bombée fendue.

Concernant les **vis** maintenant les pieds aux cadres, elles ne sont pas celles qu'utilisaient Marcel Ancilotti (ici une image de Marcel prise en 1960) pour les tables qu'il fabriquait pour R.Capron.

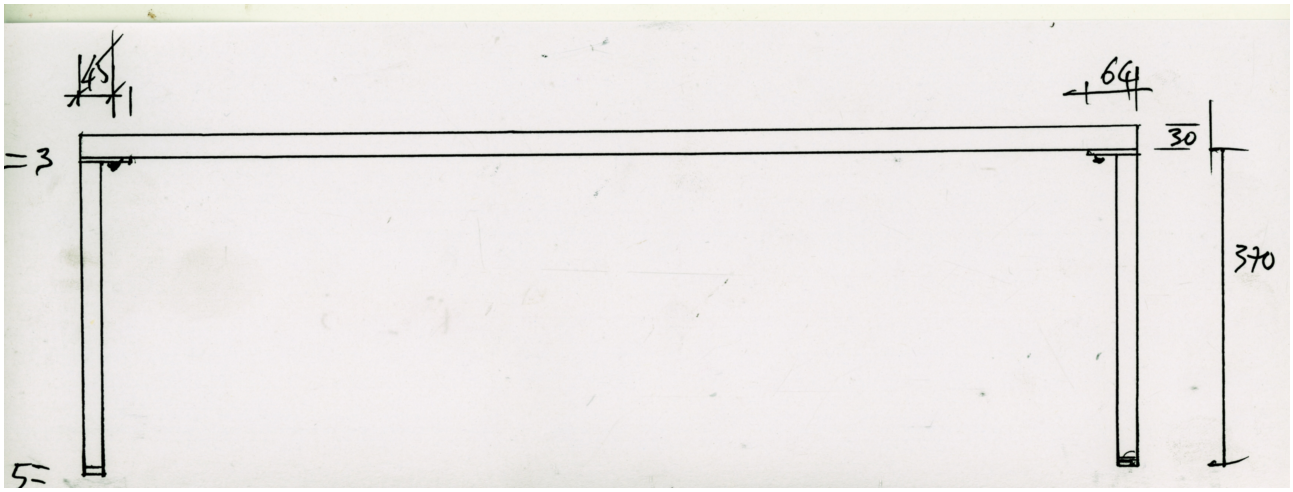
LES PIEDS

Longueur des 4 **pieds** en fer creux 364 mm sans tampon mais compris pièce triangulaire d'épaisseur 3 mm + caoutchouc de 6 mm d'où longueur hors tout 370 mm.

Section des **pieds carrés creux** de 25 mm / épaisseur de la pièce triangulaire portant deux trous espacés de raccordant les pieds au cadre 3,5 mm / écartement des trous d'axe en axe sur les platines de fixation en forme de triangles environ 40 mm / épaisseur du fer des triangles 3 mm / côtés des triangles 63,68 mm / hypoténuses des triangles 87,98 mm / diamètre des trous 5,13 mm.

Concernant les **pieds,** sauf erreur de ma part, la section des pieds utilisés sur la X 9 étaient de 20 mm et non de 25 mm. Les platines utilisées, si elles n'étaient pas carrées sur ces tables étaient peut-être plus épaisses .

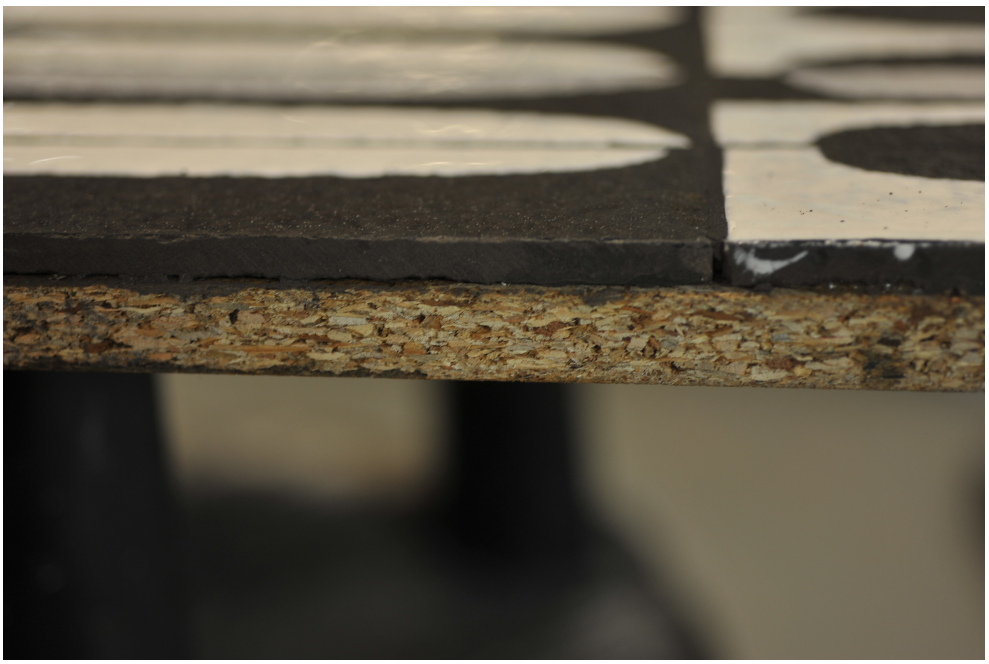
LE PLATEAU EN MÉDIUM

Le **plateau** supportant les carreaux en médium MDF est d'épaisseur 14,46 mm et de dimensions 396 x 1190 mm

Il a été patiné à l'aide d'un jus plus foncé alors qu'il était déjà en place dans le cadre.

Concernant le **plateau,** dans les années 1960 1965, Roger Capron utilisait pour ses tables des panneaux de particules / aggloméré. le MDF tel qu'on le connaît aujourd'hui n'était pratiquement pas utilisé en Europe.
Le MDF moderne est homogène dans toute son épaisseur, il est constitué de fibres très fines, et il est entré en production commerciale aux États-Unis en 1966, tandis que la première production européenne n'apparaît qu'en 1973.

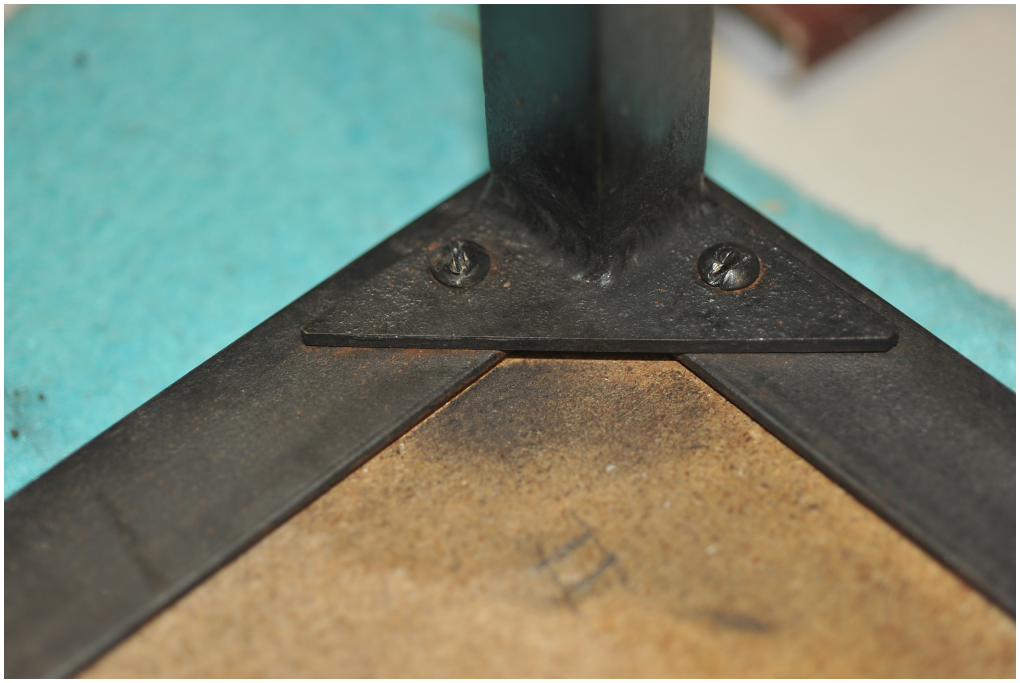
On distingue par ailleurs nettement, aux quatre angles, des traces résultant de l'utilisation d'une peinture noire en bombe rapportée , le cadre ayant, de fait et à son insu, joué le rôle de masque lors de cette intervention.

Les **vis à bois** reliant le plateau supportant les carreaux au cadre ne sont pas toutes identiques . On trouve des longues, des courtes des têtes plates, des têtes fraisées, etc …

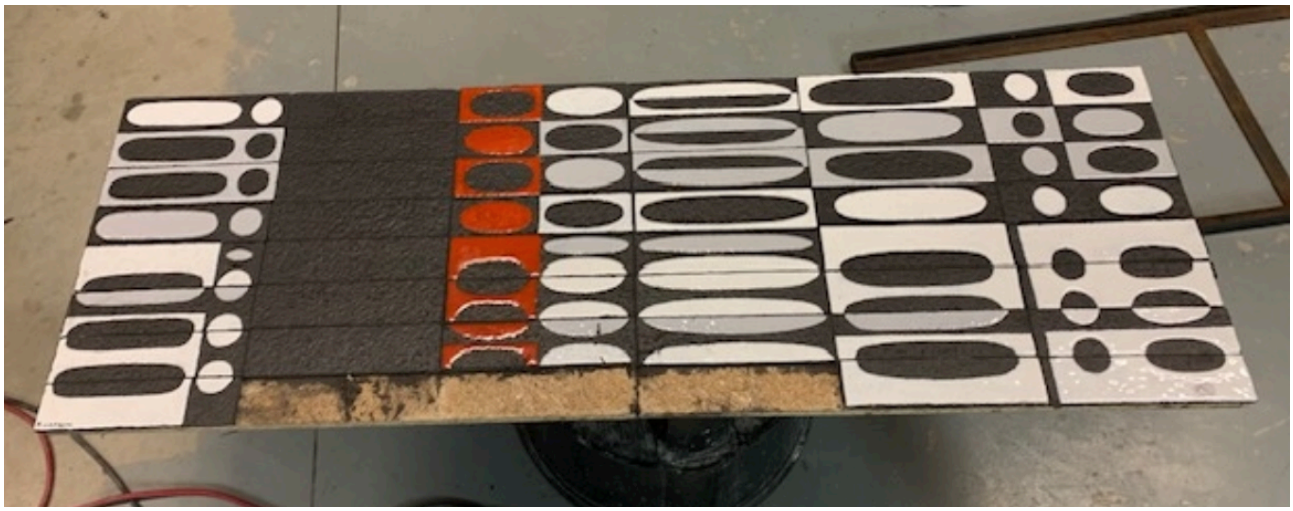
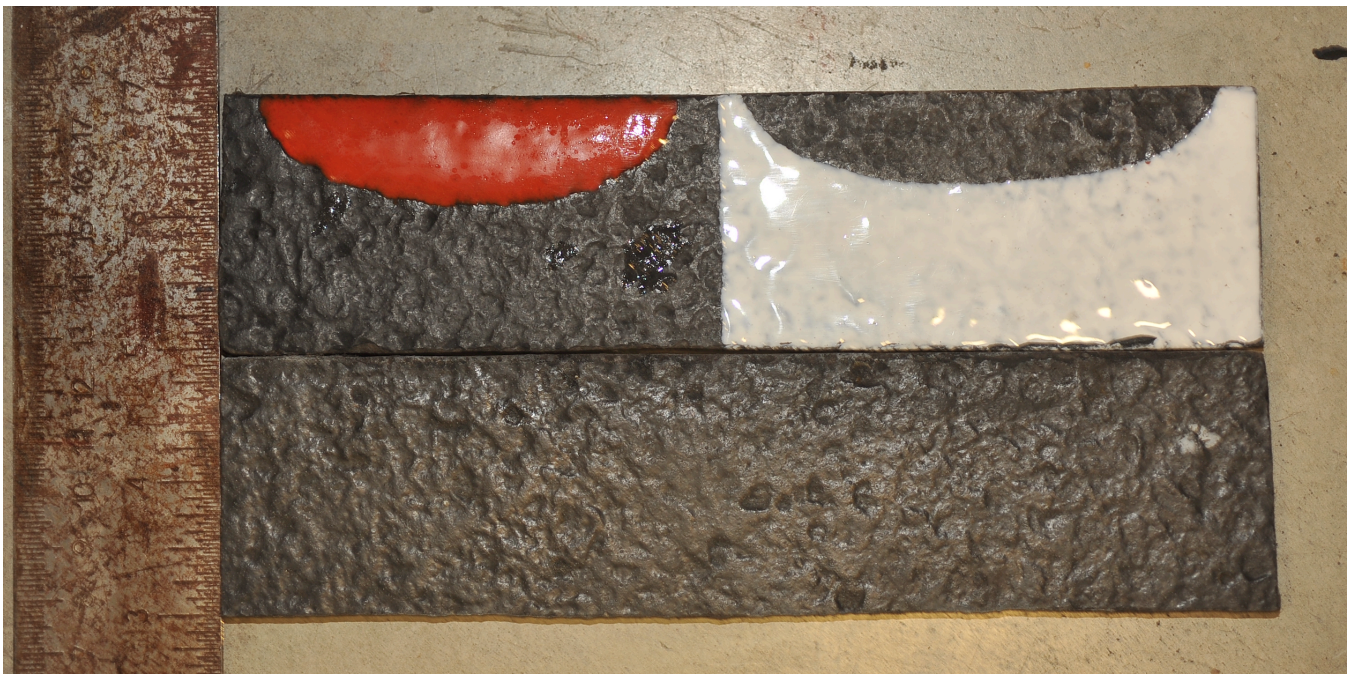
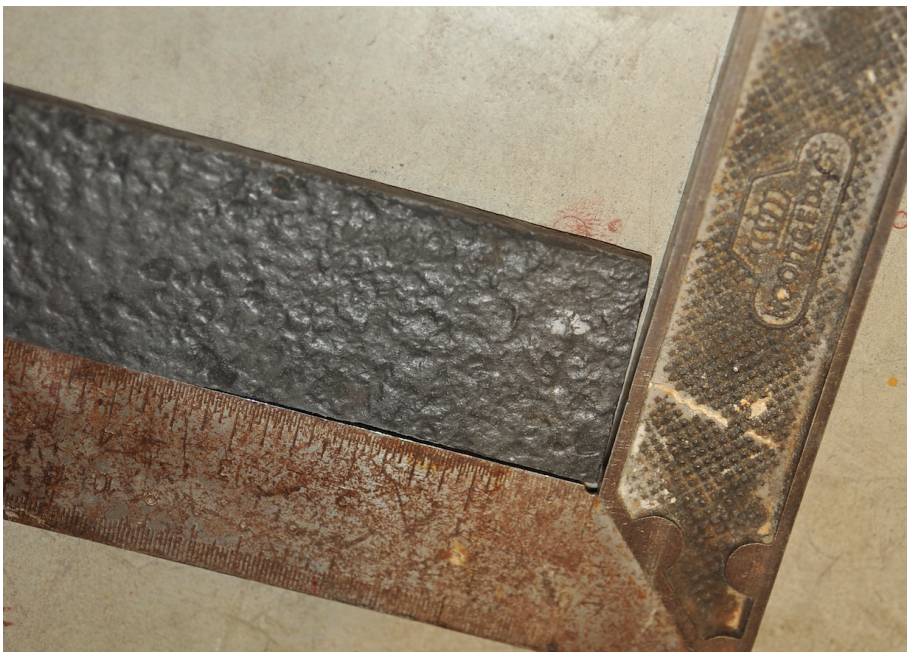
LES 48 CARREAUX EN CÉRAMIQUE

Ils sont tous noirs, teintés dans la masse, présentent un effet de « bouchardage » sur leur face.

Ils ne sont pas tous à la même taille 196 x 48 mm / 197 X 49 mm / 199 x 47 mm / 198,5 x 50 mm et présentent tous des traces de sciage. Leurs angles ne sont pas toujours bien droits.

Sur la face ils sont parfois recouverts tout ou en partie d'émaux industriels de différentes couleurs / 3 au total (blanc, gris clair et rouge) sur des motifs en forme d'ellipses.

Les parties en gris clair pourraient avoir été réalisées en deux couches d'émaux superposés (d'abord le blanc recouvert ensuite par le gris) . Les parties noires faisant partie du décor sont en fait les parties des carreaux bruts non émaillés.

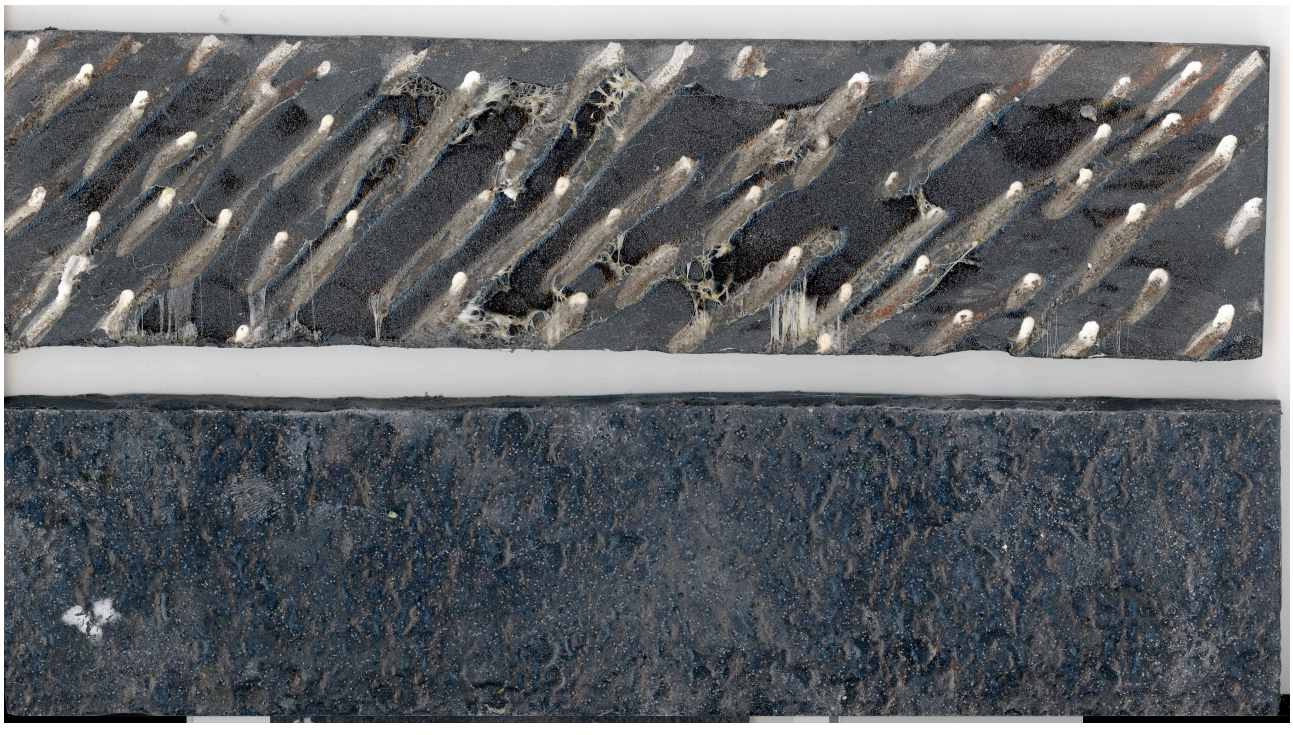
Au revers ils présentent des traces caractéristiques ressemblant à des vermicelles

Les carreaux ont été collés au moyen d'un colle cétonique de type néoprène dont on retrouve des traces à l'intérieur du cadre .

Au revers se trouve probablement la « signature industrielle » de la presse ou de la matrice introuvable jusqu'à présent . A l'origine étaient utilisés des supports pressés en grès cérame bouchardés de dimensions 200 x 50 mm environ de chez Villeroy et Boch.

Concernant le collage des **carreaux,** ils étaient à l'origine fixés avec de la **colle blanche vinylique** de marque Stella et non avec de la colle néoprène.

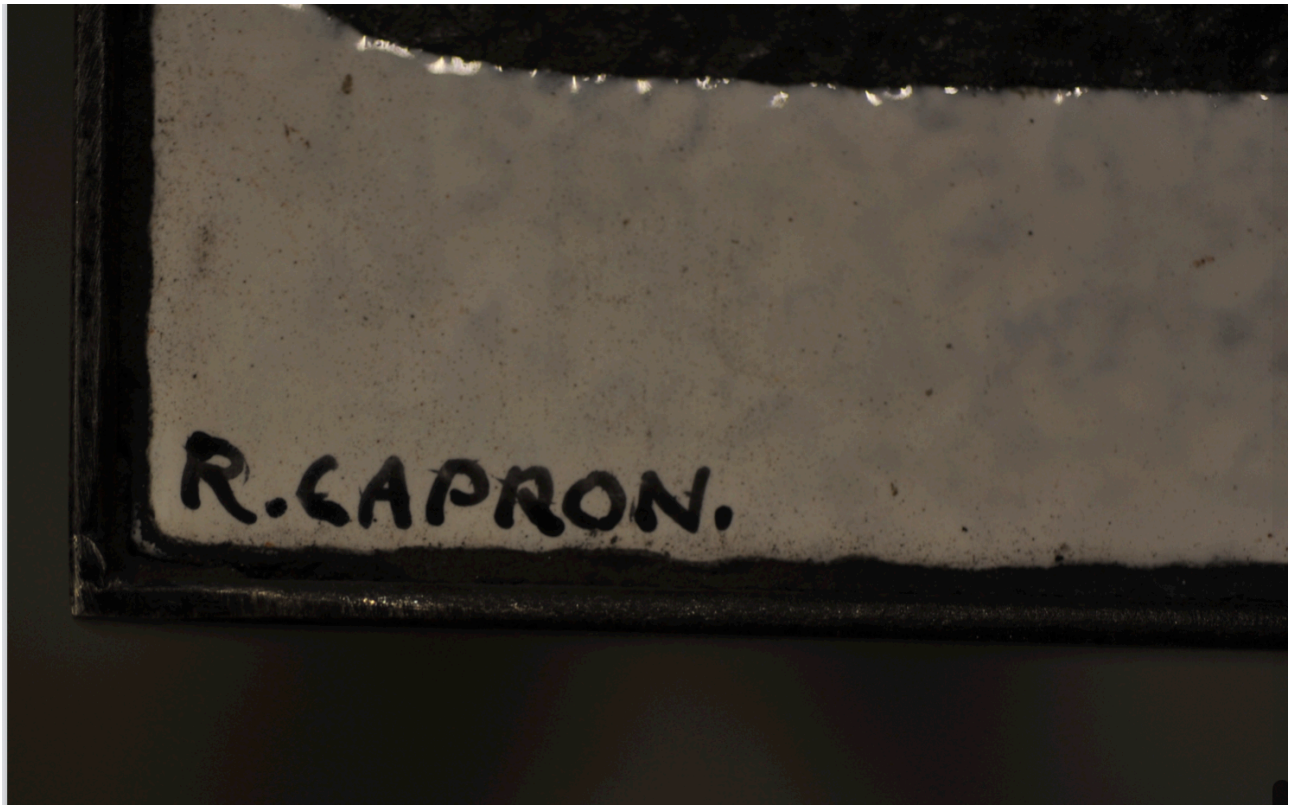
Concernant la **signature,** de facture maladroite, elle est bien d'origine céramique à savoir qu'il s'agit d'une signature exécutée à l'oxyde noir, au pinceau sur émail.

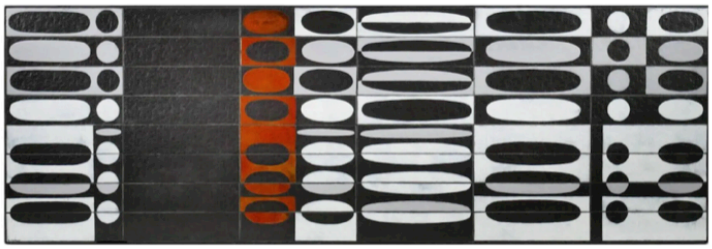
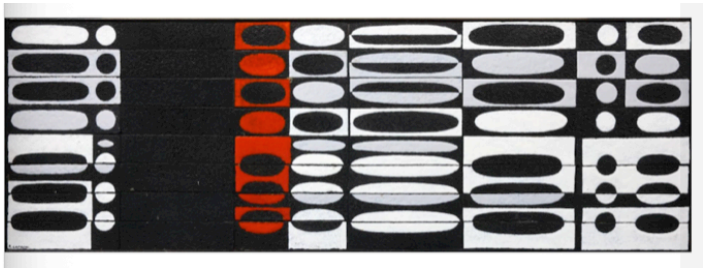
À gauche la table expertisée
A droite une authentique GALILÉE X9 de Roger Capron

Concernant le **cadre,** le ferronnier Marcel Ancilotti qui réalisait ces tables recouvrait bien entendu l'ensemble de ses ferronneries de peinture noire mat.

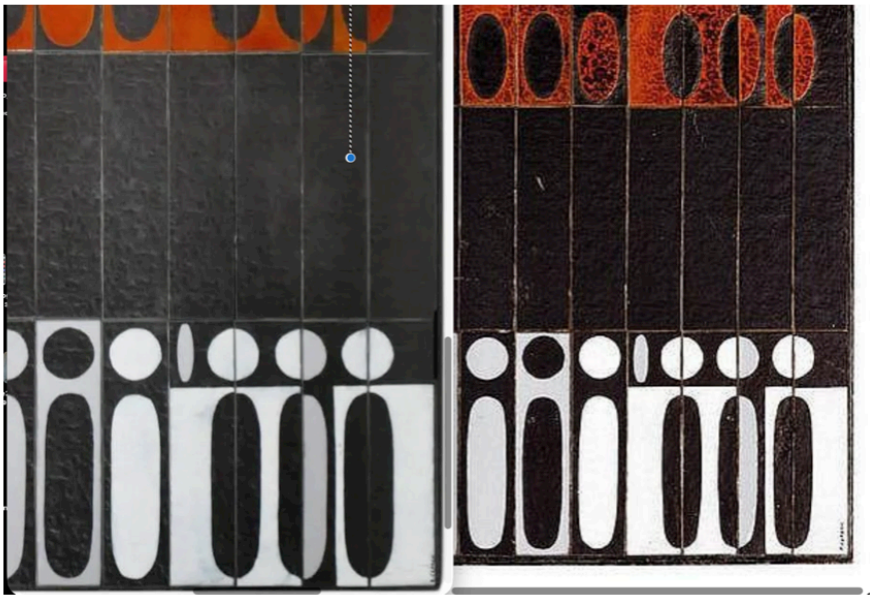
Concernant la **répartition des carreaux** sur la table en question, il convient de souligner que les tables authentiques ne présentent pas toutes une organisation identique. La disposition observée sur cette table ne peut donc, à elle seule, constituer un critère déterminant d'authenticité ou de non-authenticité. (ci-dessous dispositions de deux tables différentes toutes 2 authentiques / tables gigognes authentiques également))

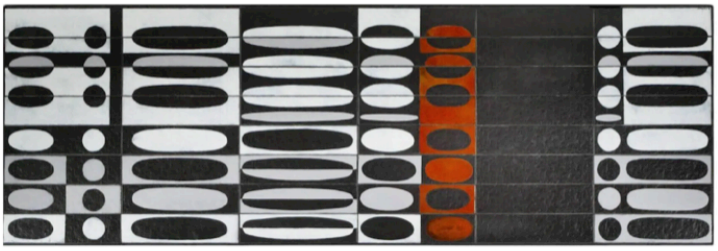
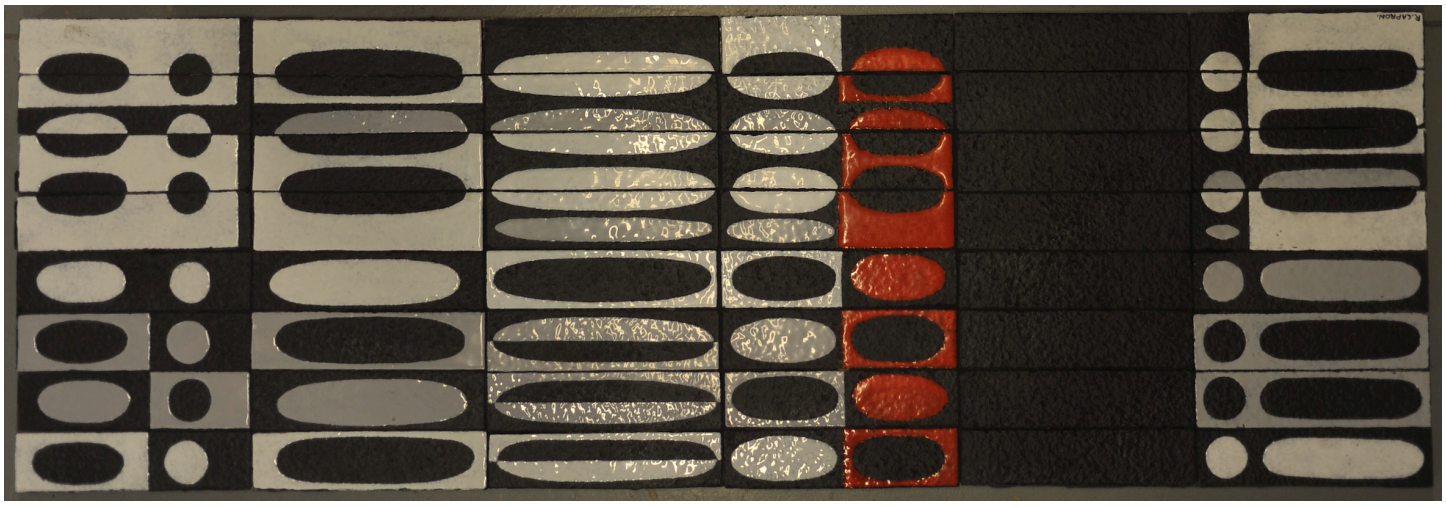
A droite une authentique table Galilée X 9 de Roger Capron de 1965.

A gauche, la table signée en question, un véritable travail de faussaires professionnels, exécuté avec une réelle maîtrise de l'imitation et délibérément conçu pour induire en erreur, au point de rendre la falsification difficile à déceler, y compris lors d'un examen direct par un non-spécialiste — et pas seulement à partir de simples photographies.
